## STEINWALZEN – RÖHRICHTMATTEN -- MÖLLN

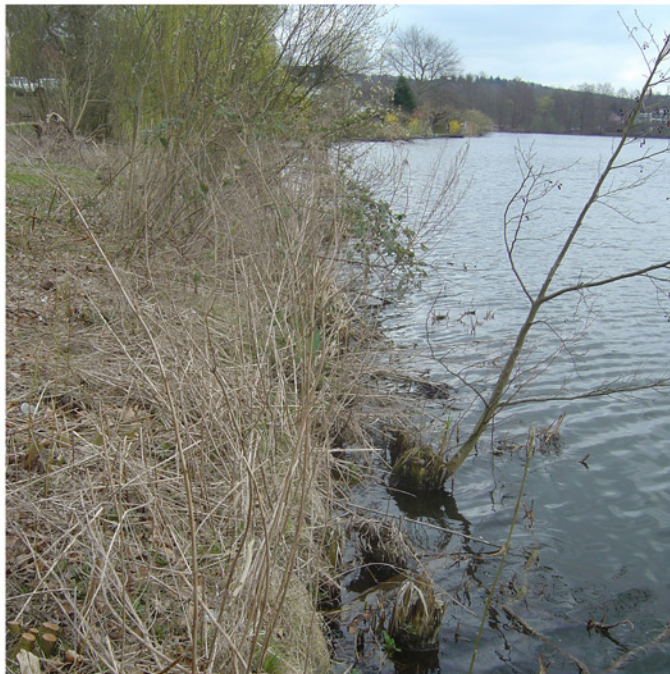
April 2007

Die Ausgangslage war eine „typische“ Erosionskante. Der vorherige Verbau mit Palisaden und Flechtwerk hat sich mit der Zeit aufgelöst. Nachfolgend wurden Teile des Ufers ausgespült und es hat sich eine steile Uferkante ausgebildet. Der Geländesprung beträgt ca. 50 – 70 cm. Zunächst musste die Böschung neu aufgebaut werden, um die Grundlagen für eine Begrünung und langfristige ingenieurbioologische Sicherung des Wasserwechselbereichs zu schaffen.

Da eine hohe hydraulische Belastung durch Wellenschlag besteht wurde hier ein Aufbau der Unterwasserböschung mit Steinwalzen gewählt.

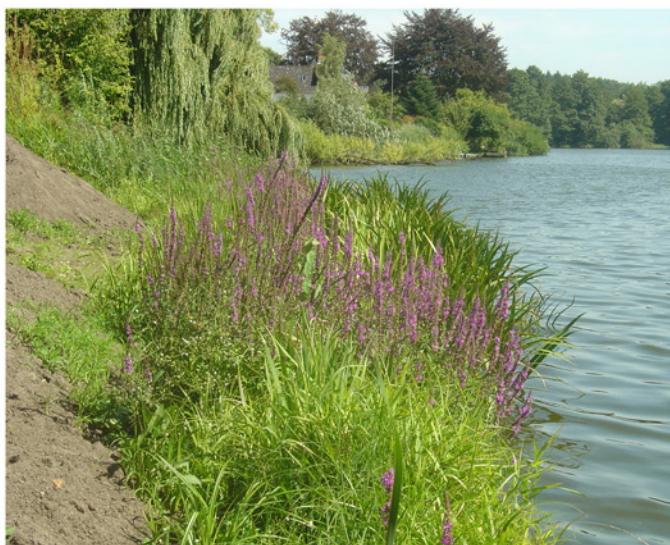
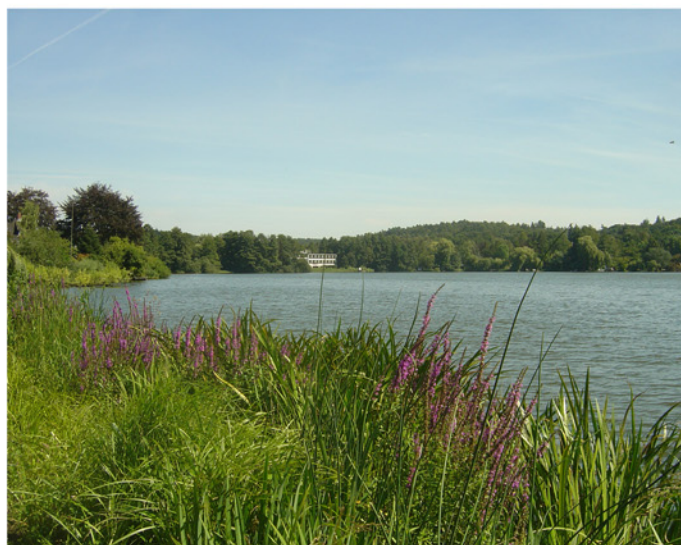
August 2007

Der neu entstandene Uferbereich wurde verfüllt und im Wasserwechselbereich mit einer Röhrichtmatte bepflanzt. Landseitig dahinter wurde ein Kokosgewebe verlegt und punktuell mit Einzelpflanzen besetzt. Die Fotos unten zeigen die Entwicklung den Bereich nach 3 Monaten.
